# VISITE DE TERRAIN AUTOUR DE LA REVITALISATION DU VISTRE (30) ANIMÉE PAR CAROLINE KANEL DE L'EPTB DU VISTRE

Compte-rendu de la sortie du 3 décembre 2019

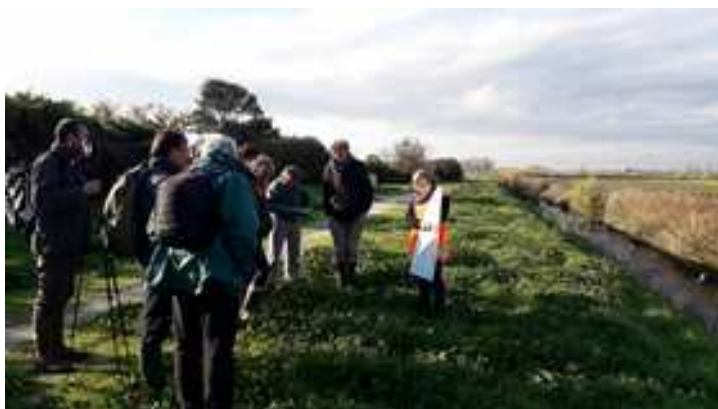
## PREMIER ARRET - CAISSARGUES - LE VISTRE CANALISÉ

Les aménagements ont commencé au Moyen-Âge avec le creusement d'un nouveau lit pour créer le canal du Vistre. Il y avait un moulin tous les 2 km et pour qu'ils puissent fonctionner il a fallu aménager un bief. Les moulins ont été alimentés jusqu'au 18<sup>ème</sup> siècle. Le tracé du Vistre actuel correspond au bief donc perché par rapport au lit du Vistre originel.

Après la 2<sup>ème</sup> guerre mondiale, gros travaux de recalibrage et de nettoyage de la rivière. Politique « d'assainissement » des terres agricoles pour nourrir les gens. Travaux de création de fossés, d'abaissement de la nappe, de creusement de la rivière. Le fonction hydraulique et le paysage ont été fortement modifiés.

Une deuxième campagne a été menée pour rectifier la rivière et enlever les méandres. Une série de merlon a été installée tout le long de la rivière réalisée avec des matériaux de curage de la rivière pour faciliter les écoulements (merlon fragile, rien à voir avec une digue). De ce fait, il faut maintenant 3h pour que l'eau arrive du Caylar là où elle mettait 3 jours avant. Pas de réflexion globale ni de solidarité amont-aval. À noter que la dernière crue date de 2005 soit suffisamment lointaine pour ne plus être dans les mémoires de la population et des élus.

Débit d'étiage : 0.4 m <sup>3</sup> /s
Débit débordant : 50 m <sup>3</sup> /s
Crue centennale : 400 m <sup>3</sup> /s

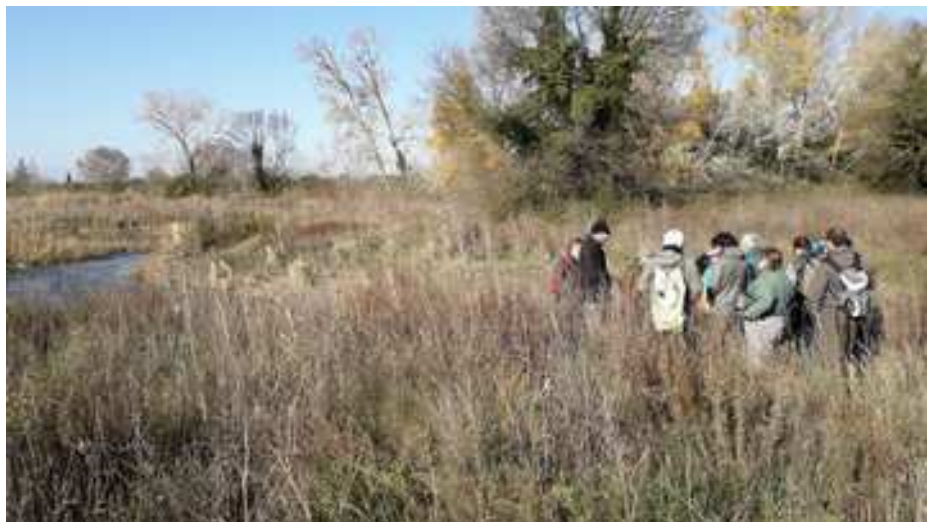
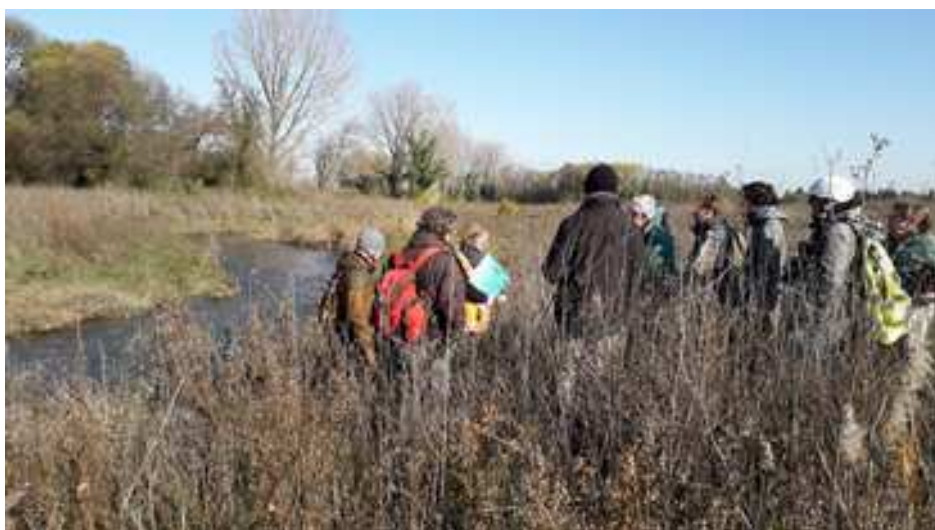
## DEUXIÈME ARRET - MILHAUD - TRAVAUX RÉALISÉS EN 2016

→ 4 km de revitalisation pour redonner à la rivière un fonctionnement naturel malgré la profondeur de la nappe.

Resserrer le lit de la rivière et avoir une forme de lit variable avec des pentes variables pour favoriser la biodiversité.

### Troisième principe : adoucir le profil de pente pour reconnecter la rivière à son lit majeur

Végétalisation de plus en plus minimaliste : plantation au minimum avec des essences locales. À noter que les plantations ne prennent pas forcément comme prévu contrairement à ce qui s'installe naturellement.

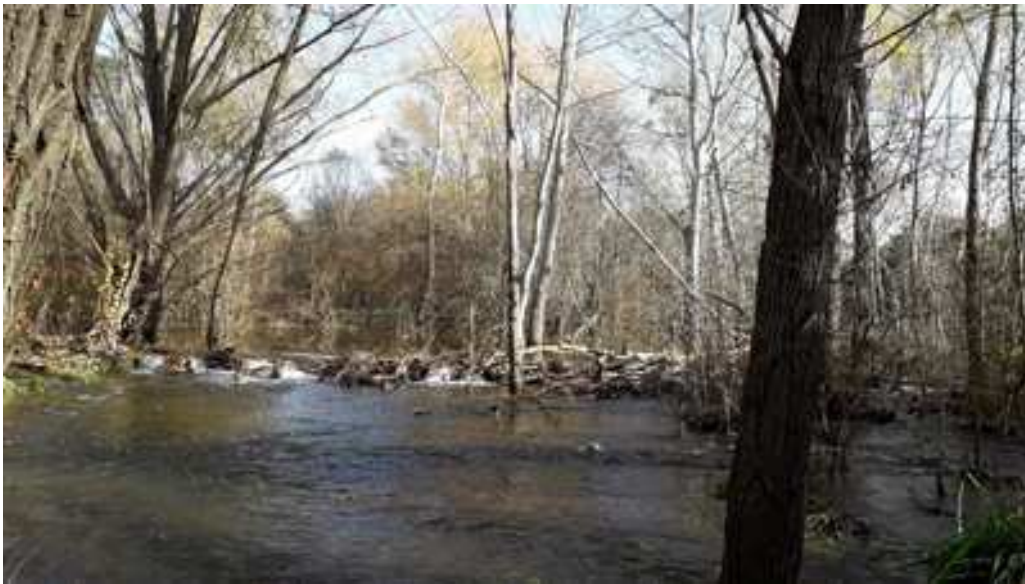
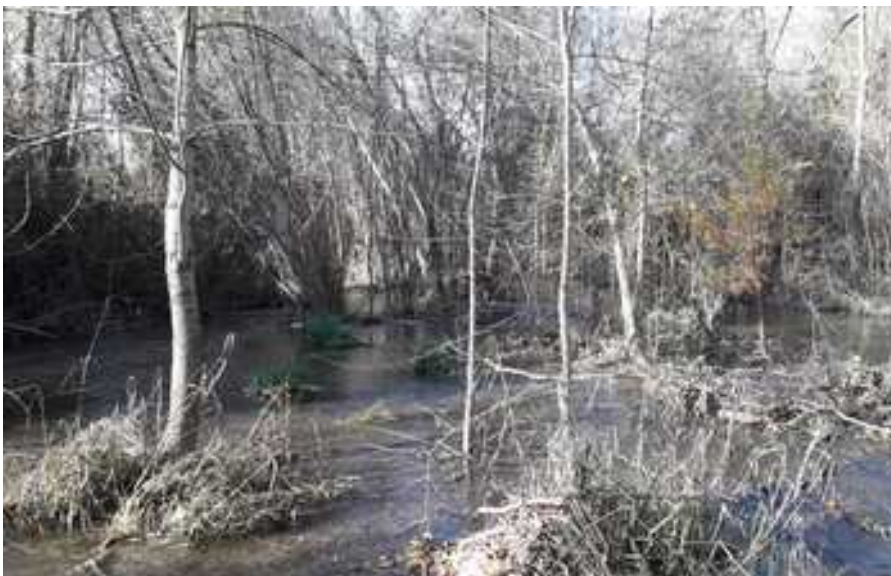
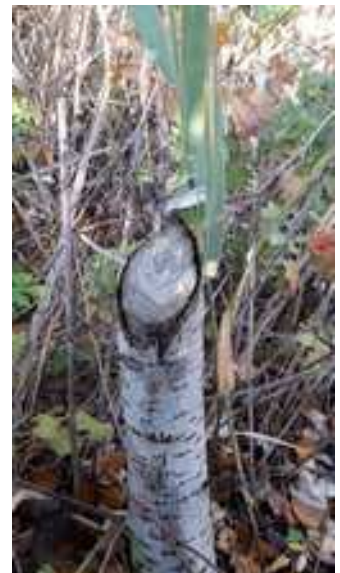
## TROISIÈME ARRET - BOUILLARGUES - TRAVAUX RÉALISÉS EN 2004

Les méandres ont été créés sur des terrains neufs et ça a bien marché.

Cette ripisylve les pieds dans l'eau est un cas unique sur le département.

Le castor est arrivé dès 2010 : présence de 6 à 7 barrages de castors sur le site.

À l'époque le site a été très aménagé (génie végétal) mais depuis la nature a repris ses droits. Cette politique très interventionniste était à la mode à l'époque mais maintenant les pratiques ont évoluées (cf. site de Milhaud).
